GUTACHTEN

Tesla Germany GmbH

20.08.2024

6) Funktionsweise des sog. Autopiloten

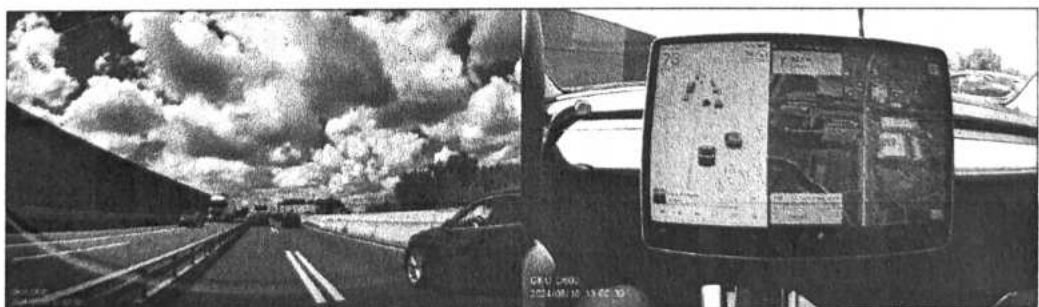
Abbildung 10: Screenshot aus Video zur Situation 1

Hierbei handelt es sich um eine Situation, bei der die beiden Fahrspuren durch eine Baustelle bedingt verengt waren. Die Fahrbahntrennung zwischen den beiden Fahrspuren

in die Fahrtrichtung des Unterzeichners war dabei durch eine gelbe Markierung dargestellt, die weiße Markierung besaß keine Gültigkeit. Im Fahrbetrieb wurden die Fahrzeuge, die sich in Fahrtrichtung des Unterzeichners bewegten, durch die Kamera des Autopiloten erfasst. Der Lenkassistent war dieser Station nicht aktiv. Ungefähr ab Sekunde zehn des Videos ist auf der rechten Fahrspur ein blaues Fahrzeug erkennbar, das einen Fahrradträger am Heck montiert hatte.

Durch den Autopiloten des streitgegenständlichen Fahrzeuges wurde die Situation offenbar dergestalt eingeschätzt, dass ein vorbeifahren am auf der rechten Spur befindlichen Fahrzeug auf der linken Fahrspur nicht gefahrlos möglich sei.

Daraufhin erfolgte ein verzögern des Fahrzeuges durch den Autopiloten von 80 km/h auf 54 km/h, also um 26 km/h. Um den nachfolgenden Verkehr nicht zu gefährden, wurde durch den Unterzeichner sodann in das Fahrmanöver eingegriffen, und das Fahrzeug wieder beschleunigt.

Aus technischer Sicht war ein vorbeifahren mit dem streitgegenständlichen Fahrzeug an dem rechts befindlichen und durch den Autopiloten als Gefahr eingeschätzten Fahrzeug gefahrlos möglich, ein vorbeifahren an diesem Fahrzeug erfolgte auch nach dem Eingreifen durch den Unterzeichner in die Situation.

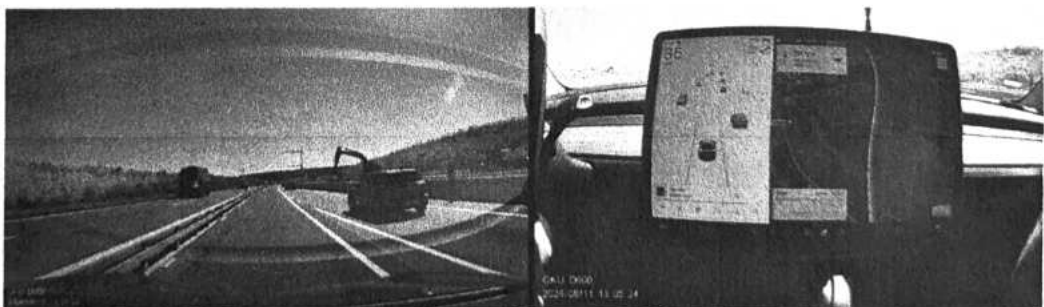
Abbildung 12: Screenshot aus Video zur Situation 3

Hierbei handelte es sich erneut um einen Baustellenbereich, bei dem die beiden Fahrspuren in Fahrtrichtung des Unterzeichners verengt waren, und die Mittellinie zur Trennung zwischen den beiden Fahrspuren gelb ausgeführt war. Durch den Autopiloten wurde ein sich von rechts auf der rechten Fahrbahn annäherndes Fahrzeug als Gefahr

erkannt und im Display auch rot eingefärbt. Der Lenkassistent war diesem Moment nicht aktiv, der Autopilot jedoch schon.

Sodann erfolgte systembedingt ein abbremsten des Fahrzeuges von 85 km/h auf 67 km/h, also um 18 km/h. Aus Sicht des Unterzeichners war das abbremsten in diesem Moment verkehrsbedingt nicht erforderlich, ein vorbeifahren am vom Autopiloten des streitgegenständlichen Fahrzeuges als Gefahr eingeschätzten, auf der rechten Fahrbahn befindlichen Fahrzeuges auf der linken Fahrspur war gefahrlos möglich, wurde durch Unterzeichner nach Eingreifen in die Situation und beschleunigen des Fahrzeuges dann auch so durchgeführt.

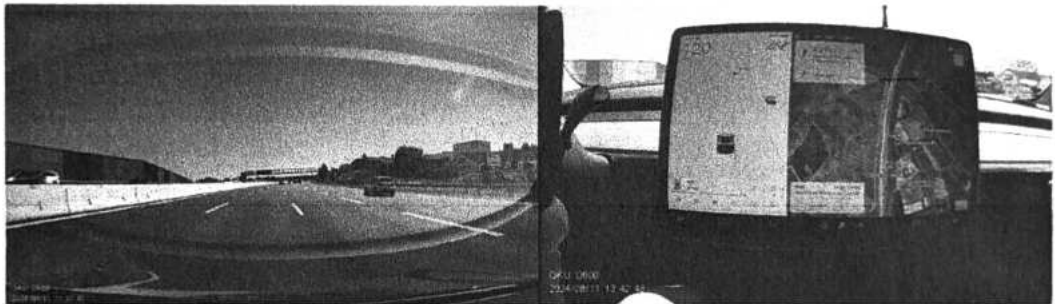
Abbildung 13: Screenshot aus Video zur Situation 4

Hierbei handelte es sich ebenfalls um einen regulären Autobahnabschnitt, der vierspurig ausgeführt war. Vergleichbar mit Situation 2 war das Geschwindigkeitslimit des Autopiloten durch den Unterzeichner auf 120 km/h eingestellt, prinzipiell war der Autobahnabschnitt unbegrenzt, dies wurde durch das System des Fahrzeuges auch so erkannt, die entsprechende Beschilderung im Display auch angezeigt.

Auch in dieser Situation wurde das Limit des Autopiloten ohne einen erkennbaren Anlass auf 90 km/h reduziert, und das Fahrzeug entsprechend verzögert. Eine Beschilderung oder andere äußere Einflüsse im Verkehrsgeschehen, die ein solches Verhalten des Autopiloten nachvollziehbar machen würden, waren durch den Unterzeichner nicht feststellbar. Die Verzögerung des Fahrzeuges durch den Autopiloten erfolgte von 120 km/h bis auf 90 km/h, also um 30 km/h. Dabei handelte es sich aus technischer Sicht nicht um ein starkes

Bremsmanöver, sondern um eine geringere Verzögerung, als es bei einem Bremsmanöver der Fall wäre.

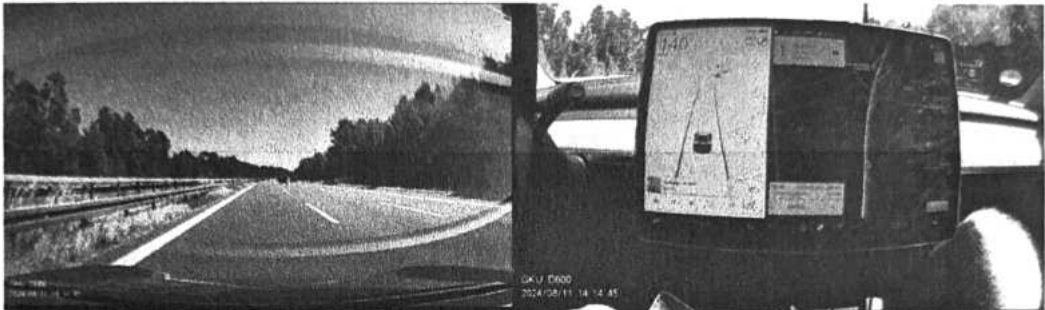
Abbildung 14: Screenshot aus Video zur Situation 5

In dieser Situation handelte es sich um einen dreispurigen Autobahnabschnitt, ohne Einschränkungen, bei dem die zulässige Geschwindigkeit ebenfalls unbegrenzt war. Durch das System des Fahrzeuges wurde dies auch so erkannt, und im Display entsprechend mit der Beschilderung dargestellt. In dieser Situation war der Lenkassistent des Fahrzeuges aktiv, erkennbar an den blauen Linien in der Darstellung des Autopiloten.

Die Geschwindigkeit des Autopiloten wurde dabei durch den Unterzeichner auf 140 km/h eingestellt, was zugleich das Maximum im Betrieb des Autopiloten in Verbindung mit dem Lenkassistenten im streitgegenständlichen Fahrzeug bedeutet. Ungefähr ab Sekunde 10 des Videos erkennt man, dass der Autopilot des streitgegenständlichen Fahrzeuges dieses ohne erkennbaren Anlass von 140 km/h auf 94 km/h, also um 46 km/h stark abbremste. Erst dann griff der Unterzeichner wieder in die Situation ein, und beschleunigte das Fahrzeug manuell.

Eine entsprechende Beschilderung oder andere äußere Einflüsse in der Verkehrssituation, die ein abbremmen des Fahrzeuges in dieser Situation als erforderlich betrachten lassen würden, waren aus Sicht des Unterzeichners keine feststellbar. Das abbremmen des Fahrzeuges war also aus technischer Sicht nicht erforderlich.

Durch diese Situation kam es im nachfolgenden Verkehr zu erheblichen Gefahrensituationen. Dort konnten Ausweichmanöver und starke Bremsmanöver der

nachfolgenden Fahrzeuge beobachtet werden, ob die entsprechenden Sicherheitsabstände zwischen Fahrzeug dabei eingehalten wurden, ließ sich nicht mehr rekonstruieren.

Da insbesondere in dieser Situation eine nicht vorhersehbare Gefährdung der Insassen des streitgegenständlichen Fahrzeuges und auch der anderen, nachfolgenden Verkehrsteilnehmer auftrat, wurden die Probefahrten mit dem streitgegenständlichen Fahrzeug mit aktiviertem Autopiloten in diesem Moment abgebrochen.

Insbesondere die letzte im Rahmen der Probefahrten aufgetretene Station, mit dem ohne durch den Unterzeichner erkennbaren Anlass vorgenommenen starken Abbremsen des streitgegenständlichen Fahrzeuges, entspricht aus Sicht des Unterzeichners der Beschreibung einer sogenannten „Phantombremmung“, wie diese in Beweisbeschluss dargestellt wird.

Eine weitere Erprobung des streitgegenständlichen Fahrzeuges im öffentlichen Verkehrsraum, ohne abgesperrte Autobahnabschnitte, war aus Sicht des Unterzeichners aus Sicherheitsgründen nicht mehr durchführbar.

Eine weitere Versuchsdurchführung mit dem streitgegenständlichen Fahrzeug zur Validierung insbesondere der in Situation 5 erfahrenen, durch äußere Einflüsse und die Verkehrssituation unbegründeten und starken Abbremsung, bedürfe aus Sicht des Unterzeichners nunmehr einer aufwändigen Versuchsdurchführung, insbesondere einer abgesperrten Autobahn mit entsprechenden Sicherheitsmaßnahmen.
